F_ejl M_etode E_ffekt A_nalyse

Ultralydssvejsning af løbehjul

FMEA - proces

Dato	23-01-2015	Proces	Svejsning af Inlet og Top						RPN	Kommentarer / yderlige tiltag
Procestrin	Risikomoment	Konsekvenser	Årsag	Nuværende kontrol	Forekomst	Alvorlighed	Opdagelse	RPN Risiko Prioritet Nummer		
Udformning af værktøj	Svejselider placeret forkert på emne	Dårlig ledeevne pga. forkert vinkel på leder								
Matrialevalg	Ved tilsætning af farve kan svejseegenskaberne ændre sig	Ændret smelteevne ved tilsætning af farve								
Støbning	Støbetemperaturen er for høj med henblik på ultralydssvejsning	Plasten bliver for "sprød" til at kan smelte ordentlig ved svejsning								
Støbning	Tilsætning af genbrugsmateriale	Plasten bliver for "uren" til at kan smelte ordentlig ved svejsning								
Svejsning	Der svejses med forkert effekt(Watt)	Plasten smelter ikke ordenligt sammen

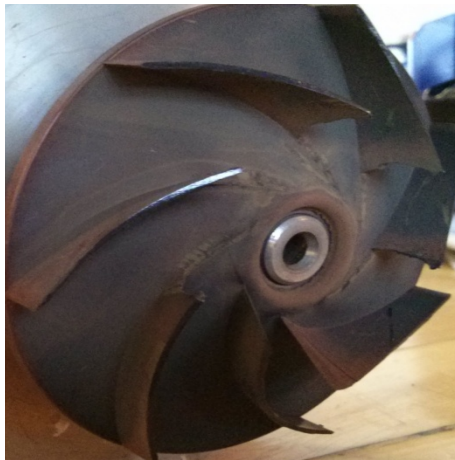
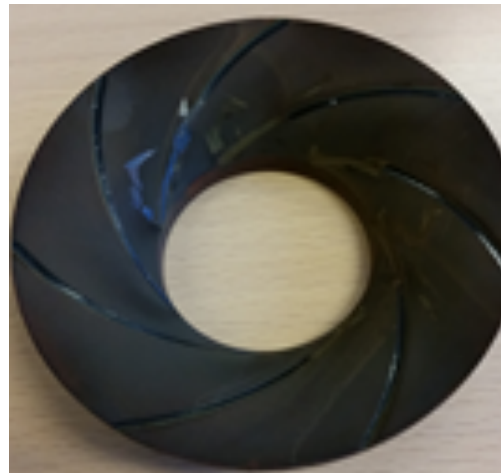
- Under test af løbehjul i pumpe går 3 hjul i stykker i svejsningen

- 1.1 Dårlig ledeevne pga. forkert vinkel på leder
- 2.1 Ændret smelteevne ved tilsætning af farve
- 3.1 Plasten bliver for "sprød" til at kan smelte ordentlig ved svejsning
- 3.2 Plasten bliver for "uren" til at kan smelte ordentlig ved svejsning
- 4.1 Plasten smelter ikke ordenligt sammen

- 1.1 Svejseleder gnistres på lodret
- 2.1 Plasten bliver "uren"
- 3.1 Temperaturen er for høj til at materialet genskabes i oprindeligt form
- 3.2 Genbrugsmaterialet smelter ikke helt sammen med det nye
- 4.1 Maskinen indstilles forskelligt fra gang til gang

- Svejseløser ændret
- Fjerne farve
- Støbt ved lavere temp.
